**Proceso de conservación y restauración del
ostensorio de plata BDV: 001027.00 del
*Museu Episcopal de Vic***

Los desafíos en la intervención de orfebrería religiosa de
plata

Trabajo de Fin de Grado

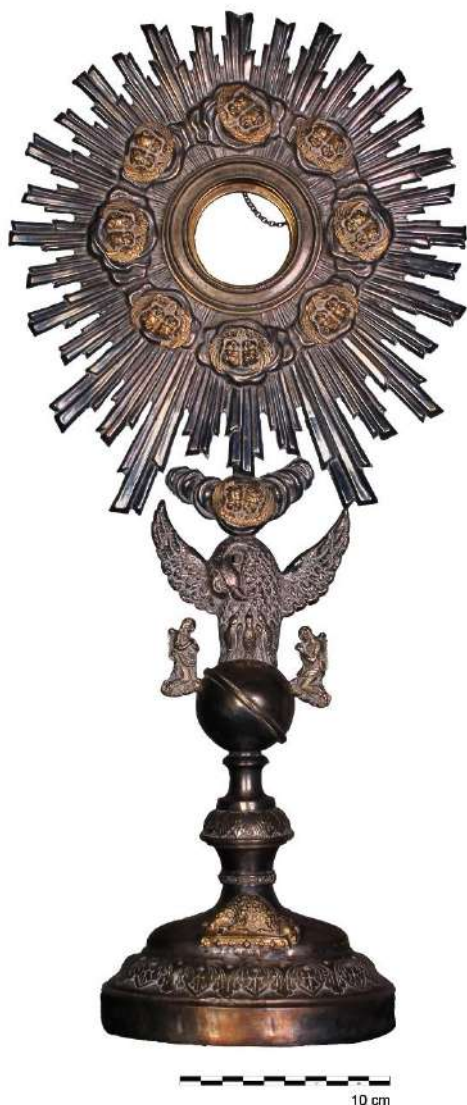
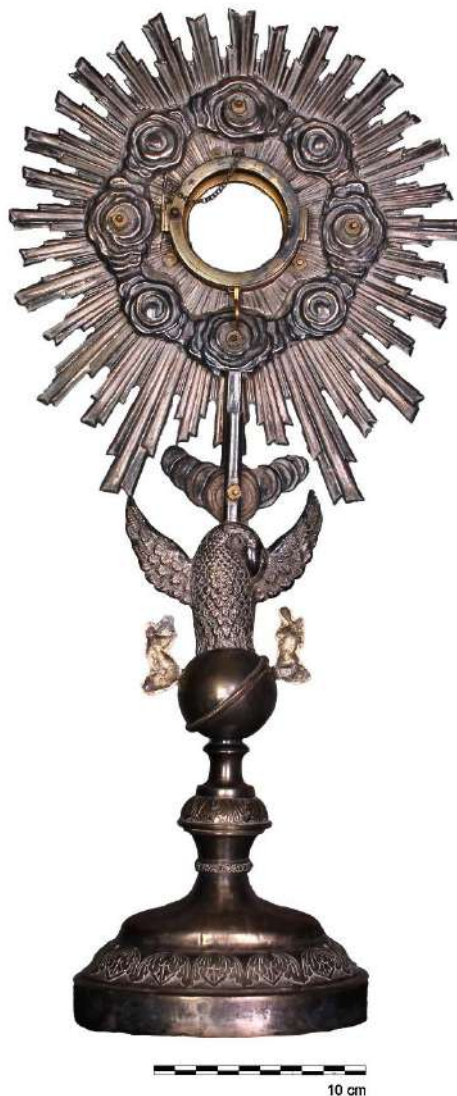
Figura 11. Fotografía inicial anverso. (Fotografía: Marta Gómez Sanabria)

Figura 12. Fotografía inicial anverso. (Fotografía: Marta Gómez Sanabria)

Presenta corrosión por toda la pieza. Más concretamente, las piezas de plata y las que están bañadas en ella tienen sulfuro de plata (posiblemente argentita) que le proporcionan una tonalidad negra y cobriza. Se observa que el sulfuro en las piezas con baño de plata ha provocado su parcial desaparición y deja a la vista la aleación de base. [Fig. 11 y 12].

Las piezas con aleación de cobre presentan óxidos de cobre (posiblemente cuprita) que provoca una tonalidad dorada y/o rojiza debido a la pérdida del baño de plata. Por tanto, muchas de estas piezas ya no conservan su apariencia de plata, sino que tiene un acabado con tonalidades negras y plateadas por la plata alterada, y doradas y rojizas por el cobre corroído [Fig. 11 y 12].

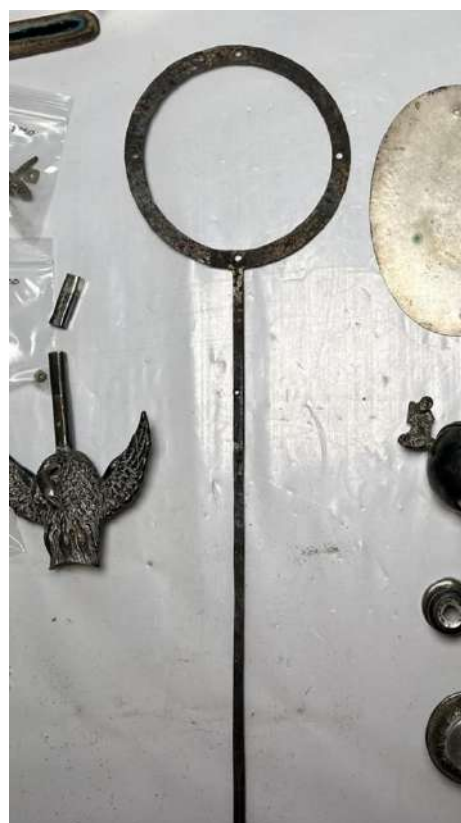
El alma de hierro también se encuentra corroída, ya que presenta una capa homogénea de óxidos de hierro (magnetita). Asimismo, también se observan óxidos e hidróxidos de hierro (posiblemente hematitas rojas, goetita y limonita) de forma puntual [Fig. 13 y 14].

Figura 13. Fotografía alma de hierro. (Fotografía: Marta Gómez Sanabria)

Se eliminó la corrosión hasta llegar a la magnetita, que se dejó al servir de capa de protección para el hierro y al no ser una corrosión activa.

Se aplicó con la ayuda de un pincel ácido tánico al 2% en etanol para realizar la inhibición y así proteger la pieza de la futura corrosión. Al ser el alma del ostensorio este proceso es muy importante para evitar futuras alteraciones no sólo en el hierro sino en el resto de las piezas que lo envuelven.

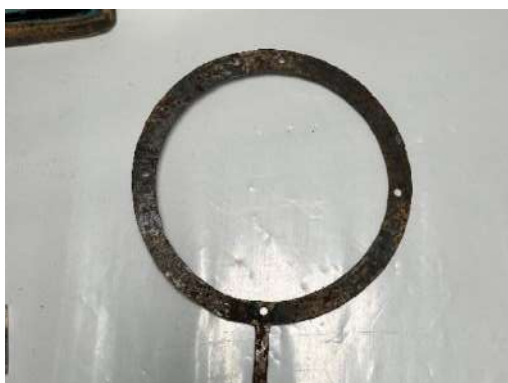
Figura 14. Fotografía alteraciones alma de hierro. (Fotografía: Marta Gómez Sanabria)

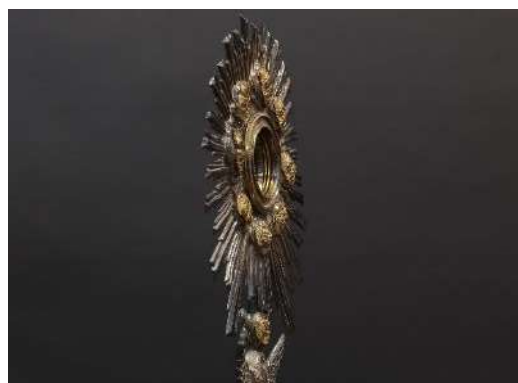
Por otro lado, se observa una deformación del soporte, sobre todo en la zona radiante del ostensorio [Fig. 13], donde la plata se ha curvado y algunos extremos se han doblado. El pie tiene pequeñas grietas en la zona del *Agnus Dei*.

Figura 15. Fotografía deformación del soporte en la zona radiante. (Fotografía: Marta Gómez Sanabria)

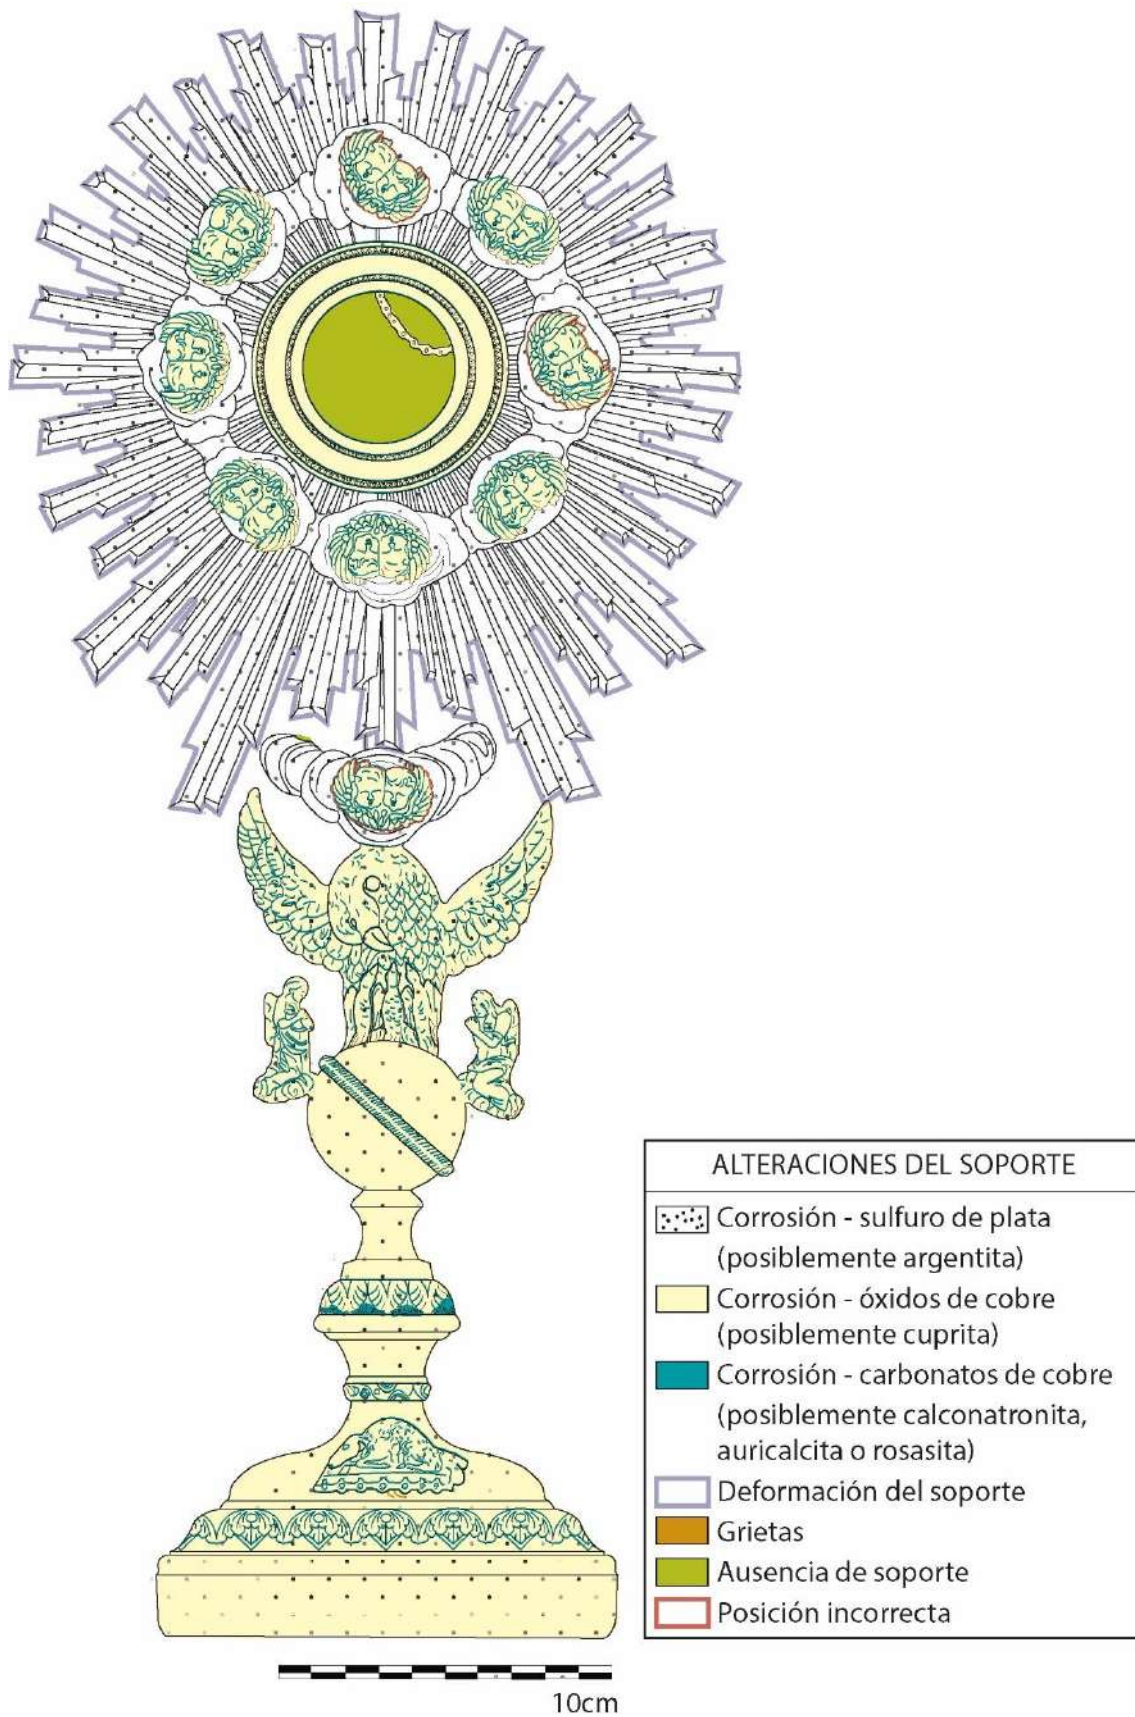
Figura 16. Mapa de alteraciones del soporte del anverso. (Creado por Marta Gómez Sanabria)

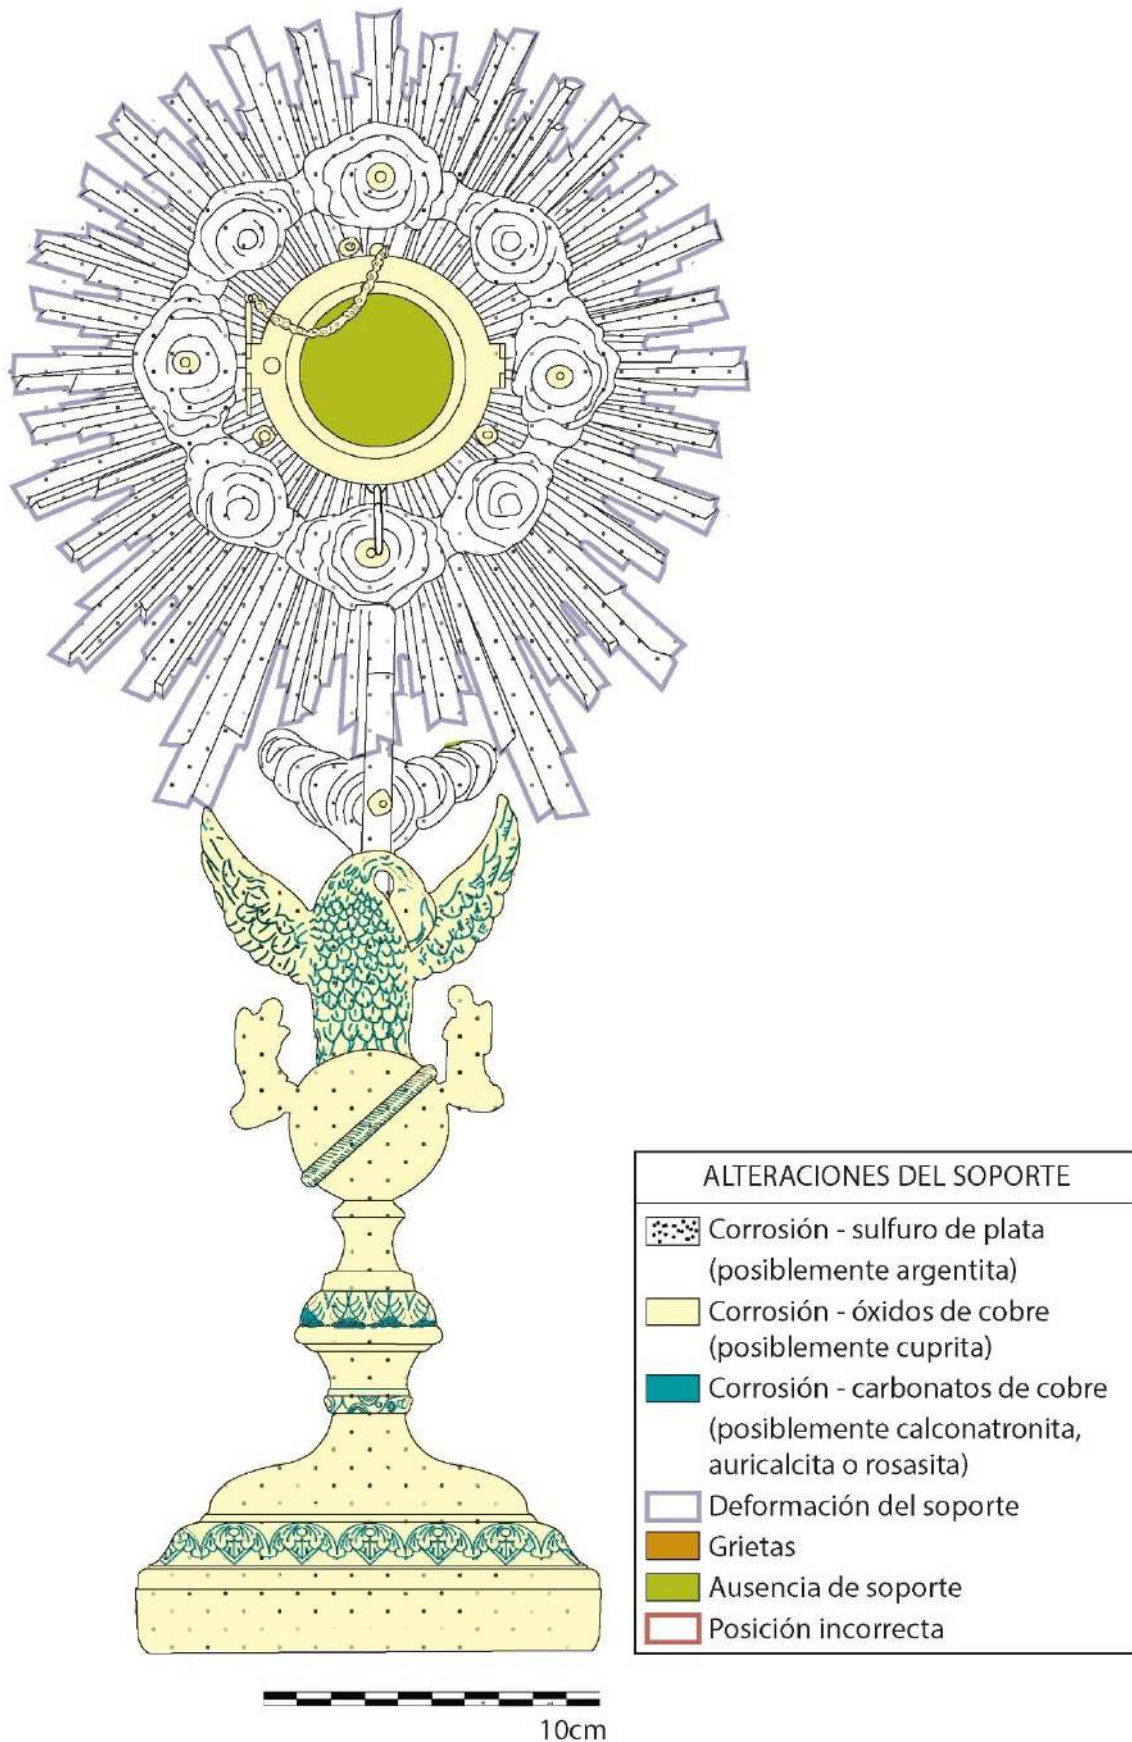
Figura 17. Mapa de alteraciones del soporte del reverso. (Creado por Marta Gómez Sanabria)

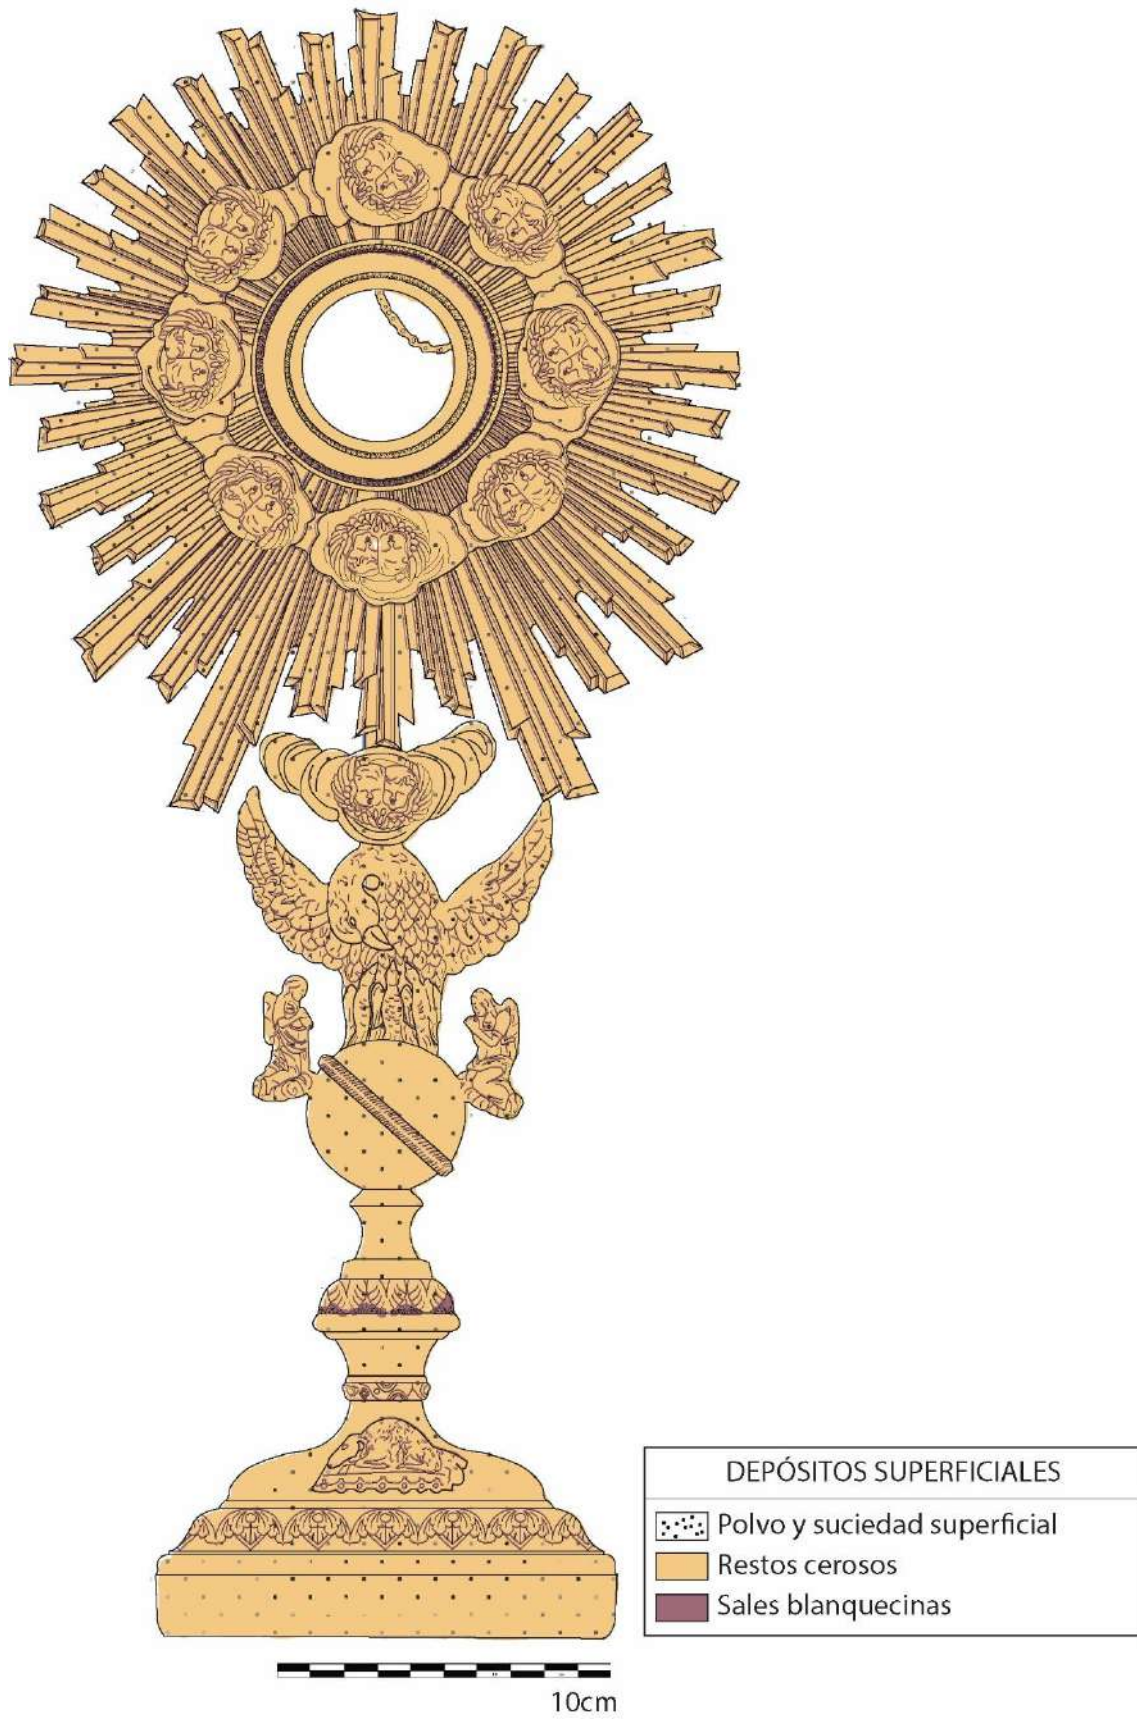
Figura 18. Mapa de los depósitos superficiales del anverso. (Creado por Marta Gómez Sanabria)

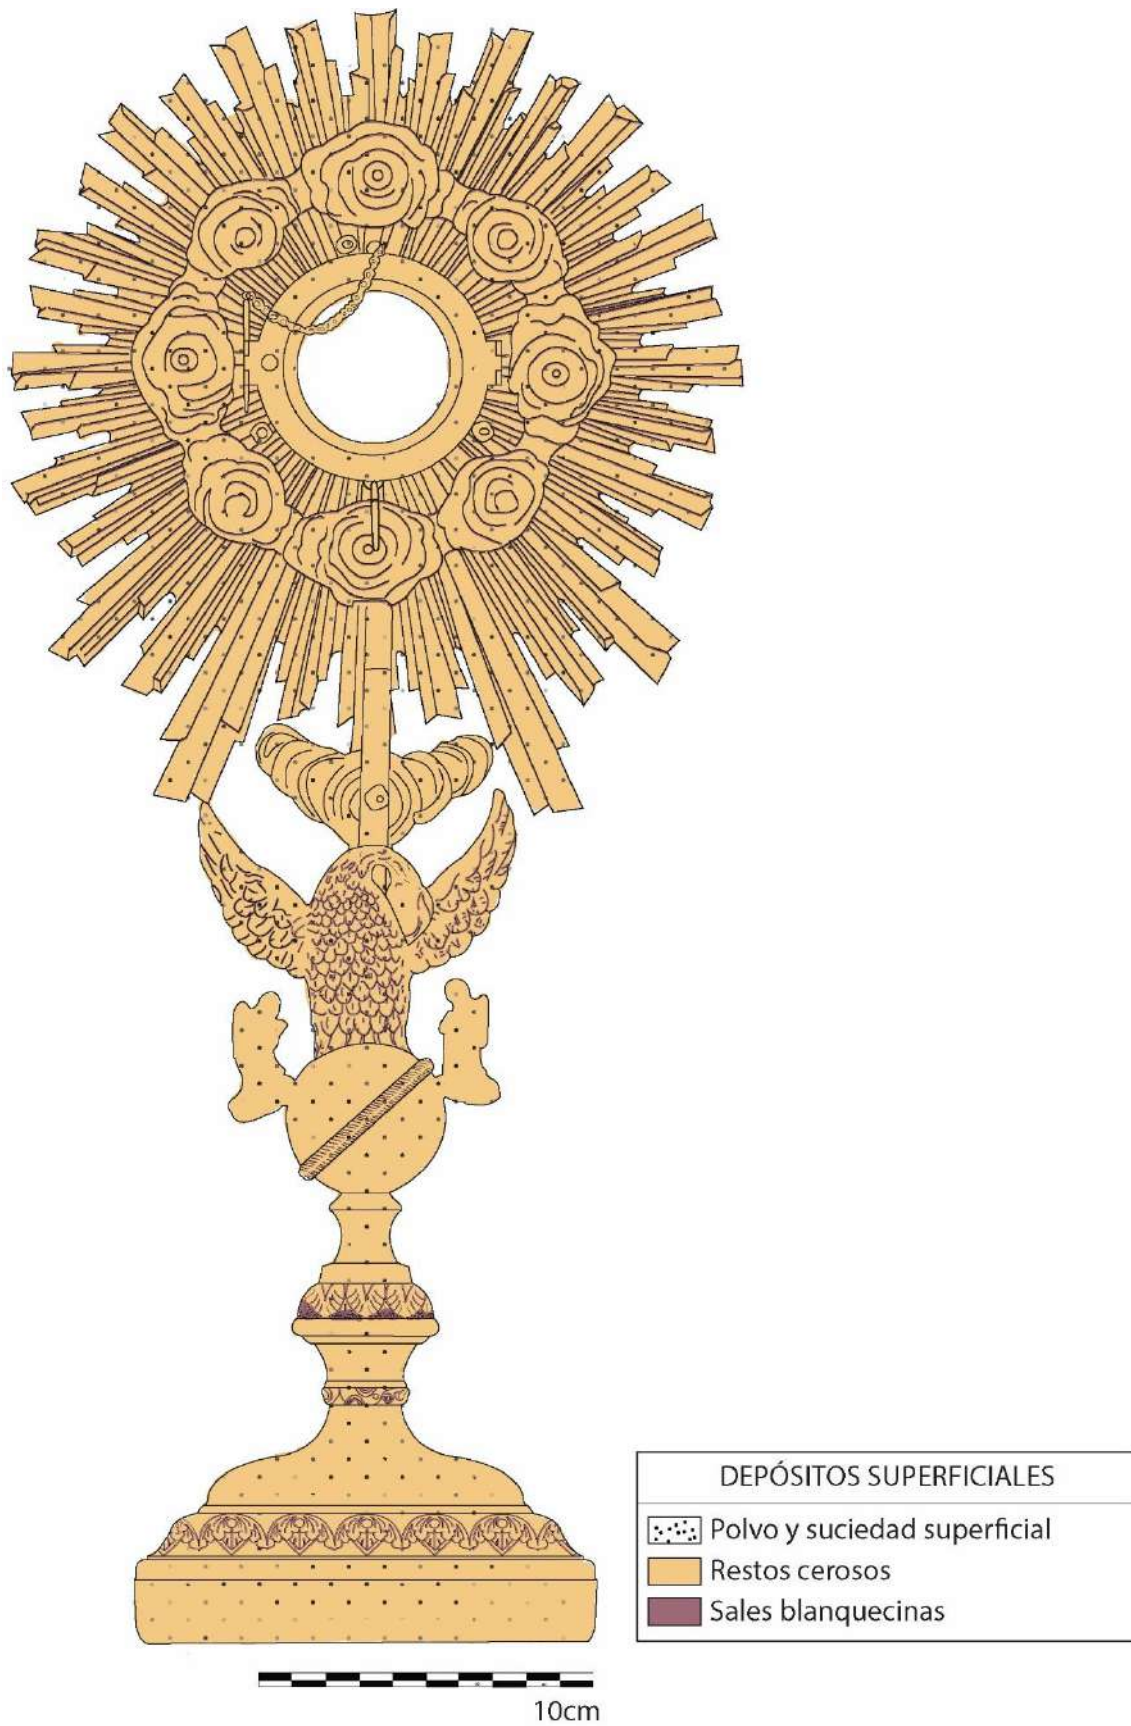
Figura 19. Mapa de los depósitos superficiales del reverso. (Creado por Marta Gómez Sanabria)

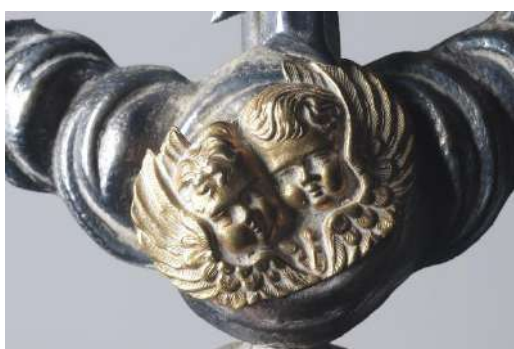
El ostensorio está rallado en algunas zonas, seguramente por la acción mecánica que realizarían al limpiarla [Fig. 22]. Se aprecia la ausencia de los vidrios donde se colocaría la hostia consagrada y una ausencia matérica en uno de los extremos de la nube del fuste. Los apliques de latón se encuentran en su mayoría desatornillados, lo que causa que muchos no estén en la posición correcta [Fig. 20].

Figura 20. Fotografía con objetivo macro donde se observa uno de los apliques de latón en posición incorrecta. (Fotografía: Marta Gómez Sanabria)

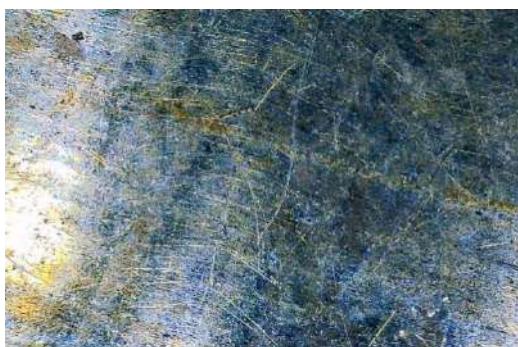
Figura 22. Fotografía con Dino-Lite® donde se observa la corrosión de la plata y las ralladuras por acción mecánica. (Fotografía: Marta Gómez Sanabria)

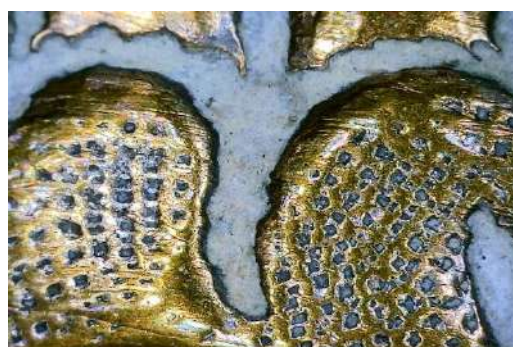
Tanto en el ave como en las piezas de latón se observan carbonatos de cobre (posiblemente calconatronita, auricalcita o rosasita) probablemente provocados por los restos de los productos empleados en las anteriores limpiezas, ya que mucha de esta corrosión se encontraba bajo la capa de limpia platos que había quedado en las hendiduras de las piezas.

Figura 23. Fotografía con Dino-Lite® donde se observan los depósitos del limpia platos. (Fotografía: Marta Gómez Sanabria)

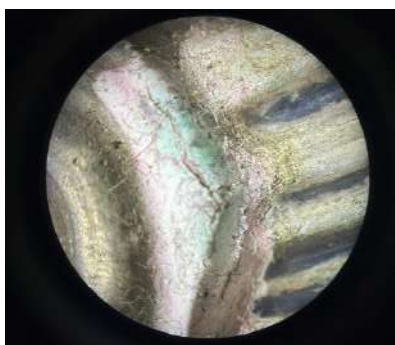
Figura 24. Fotografía con lupa binocular donde se observan los restos de limpia platas junto con fibras del paño que usarían para la limpieza. (Fotografía: Marta Gómez Sanabria)

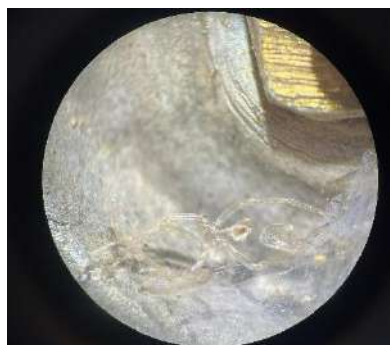
Figura 25. Fotografía con lupa binocular donde se observa el exoesqueleto de una araña. (Fotografía: Marta Gómez Sanabria)

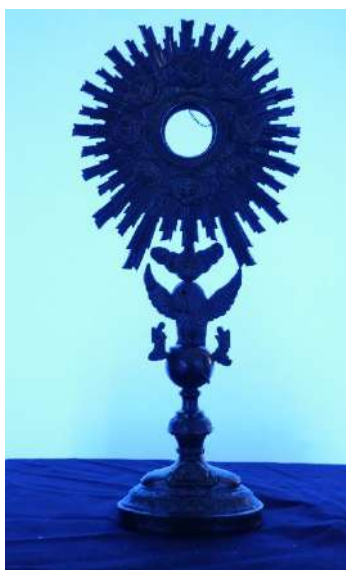
Tras exponer la pieza a la luz ultravioleta (315 nm – 440 nm), se ha observado que las zonas donde se conservan depósitos de limpia platas han reaccionado dando una fluorescencia de color azul-verdoso pastel [Fig. 26, 27, 28 y 29].

Figura 26. Fotografía general con luz ultravioleta. (Fotografía: Marta Gómez Sanabria)

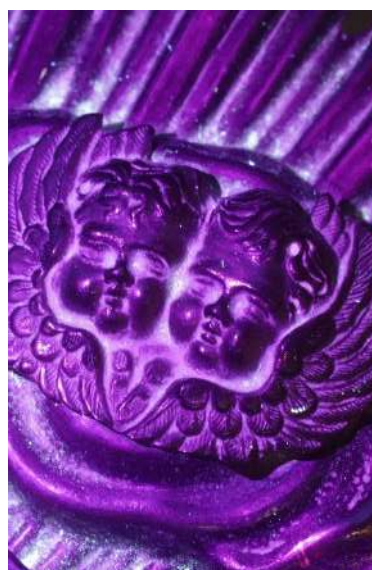
Figura 27. Fotografía de uno de los apliques de *putti* con luz UV donde se observa la fluorescencia de los depósitos de limpia platas. (Fotografía: Marta Gómez Sanabria)

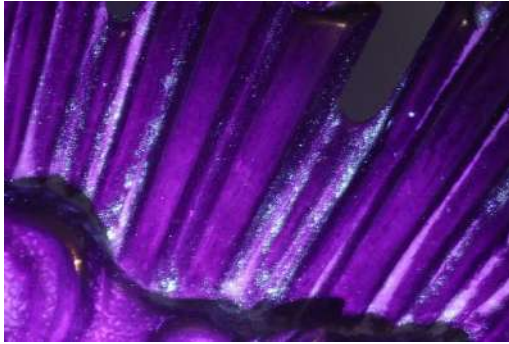
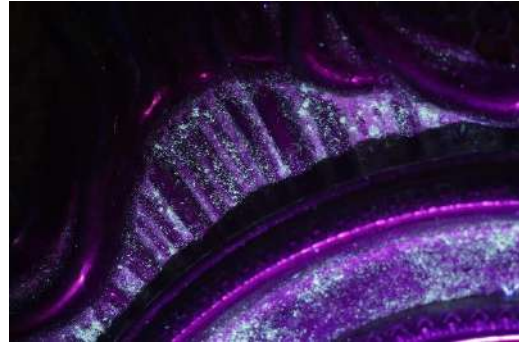
Figuras 28 y 29. Fotografías de la zona radiante con luz UV donde se observa la fluorescencia de los depósitos de limpia platas. (Fotografía: Marta Gómez Sanabria)

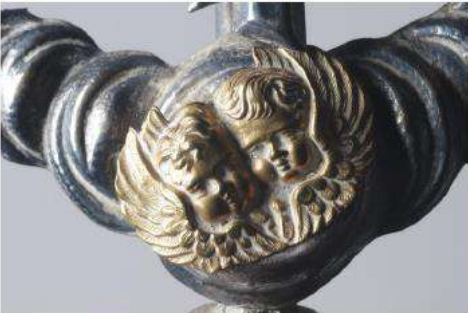
<p>Fig. 5: Fotografía macro donde se observa uno de los apliques de latón en posición incorrecta. Autora: Marta Gómez Sanabria.</p>

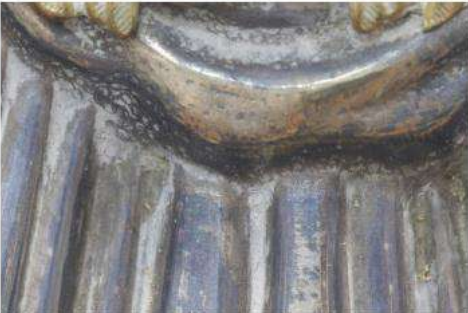
<p>Fig. 6: Fotografía macro donde se observa la corrosión de la plata y los depósitos de algún producto de limpieza de plata. Autora: Marta Gómez Sanabria.</p>

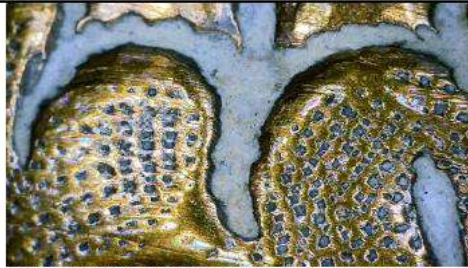
Fig. 7: fotografía con microscopía donde se observan los depósitos de algún limpia platos. Autora: Marta Gómez Sanabria.

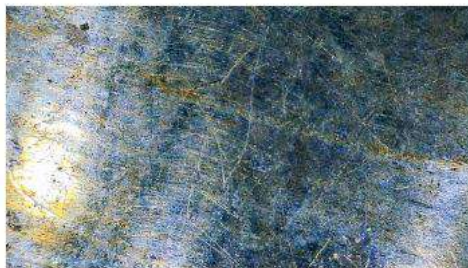
Fig. 10: fotografía con microscopía donde se observa la corrosión de la plata y las ralladuras por acción mecánica. Autora: Marta Gómez Sanabria.

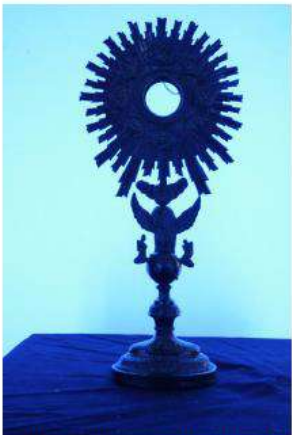
<p>Fig. 14: fotografía general con luz ultravioleta. Autora: Marta Gómez Sanabria.</p>

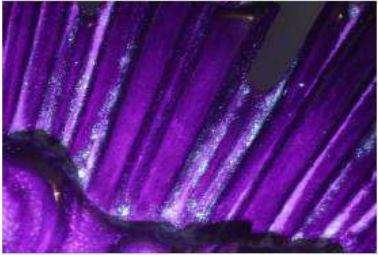
<p>Fig. 15, 16 y 17: fotografías con luz ultravioleta donde se observa la reacción de fluorescencia en los depósitos del limpiapiatas. Autora: Marta Gómez Sanabria</p>	<p>Tras exponer la pieza a la luz ultravioleta, se ha observado que la zonas donde se conservan depósitos de limpiapiatas han reaccionado dando una fluorescencia de color azul-verdoso pastel.</p>
