TRABAJO FINAL DE MÁSTER

Estudio y restauración de álbum fotográfico del siglo XX, perteneciente al fondo del *Museu Marítim de Barcelona*.

Máster en Conservación y Restauración
de Patrimonio Fotográfico

Escola Superior de Conservació i Restauració
de Béns Culturals de Catalunya

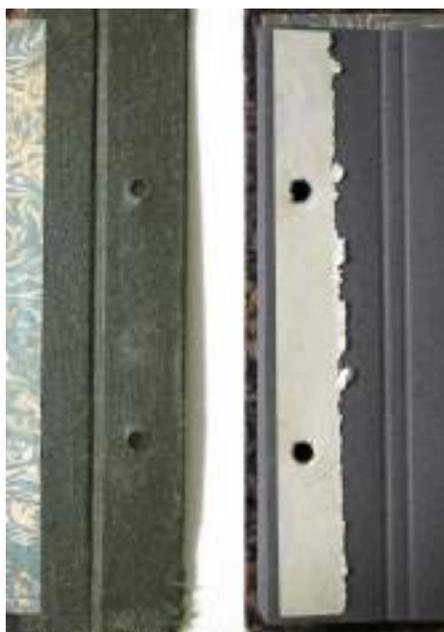
Fig.5. Restos del papel del interfoliado original.

Estas páginas de interfoliado eran de color blanco, se encontraban adheridas a la cartulina de las hojas del álbum y también constaban de las dos perforaciones anteriormente mencionadas. Se trata de un tipo de papel fino que, con el paso del tiempo y junto al adhesivo presenta una mayor degradación por lo que quizás por este motivo se decidió intentar eliminarlas del conjunto arrancándolas, dejando la evidencia de ello en la encuadernación.

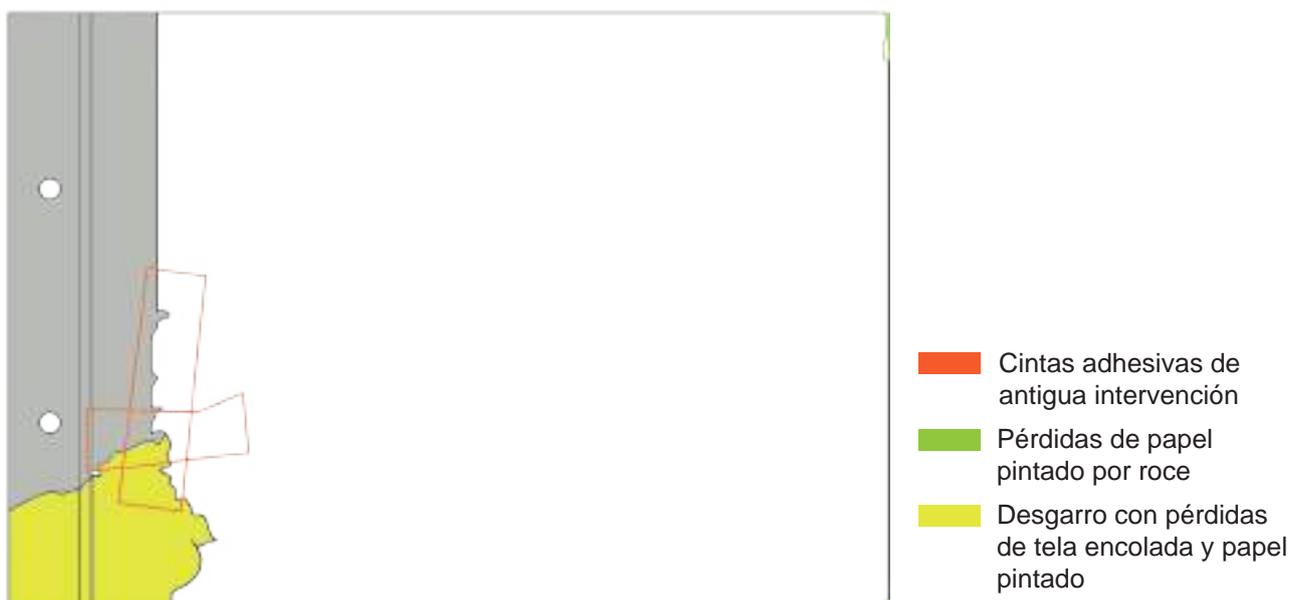
Se inició el análisis por la cubierta delantera del álbum, donde se puede observar a primera vista que es la parte que presenta mayores degradaciones. La zona más afectada es su esquina inferior izquierda, donde encontramos una pérdida por desgarramiento del papel pintado y la tela, dejando al descubierto el cartón que conforma la parte rígida de la solapa. Además se detecta una antigua intervención en esta misma zona, realizada con dos fragmentos de cinta adhesiva. La cinta está constituida de un respaldo de polímero plástico y una capa adhesiva en uno de sus lados. Fue colocada en la zona de desgarramiento en forma de cruz, posiblemente con el fin de evitar que el papel pintado siguiera desprendiéndose del conjunto (Fig17).

Fig. 17. Diagrama de daños de la tapa delantera del álbum.

Al quedar esta esquina sin la protección del forrado, se observa una mayor acumulación de suciedad en la superficie rugosa del cartón. Además, queda expuesta a los agentes externos, por lo que se puede ver afectada gravemente ante humedad, debido a la alta higroscopicidad del cartón, provocando su deformación y aumentando su volumen, empeorando el estado del desgarrado de los elementos decorativos.

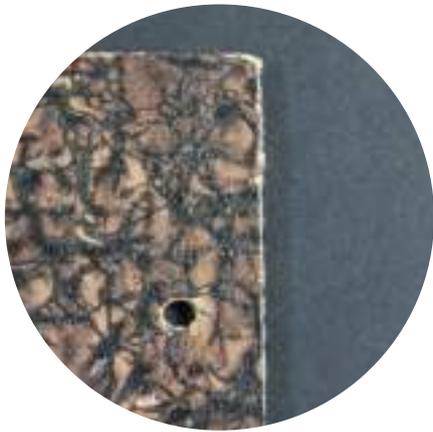
Asimismo, al analizar más detenidamente el estado de la cubierta, se encuentran pequeñas pérdidas en el papel pintado que envuelve al cartón rígido. Los faltantes se encuentran principalmente en las esquinas, y son, probablemente, debidos a roces durante su manipulación al largo del tiempo. También se observan pérdidas puntuales de la pintura en los bordes y la superficie de la cubierta, igualmente causados por la manipulación y roce con otros elementos (*Fig. 18*).

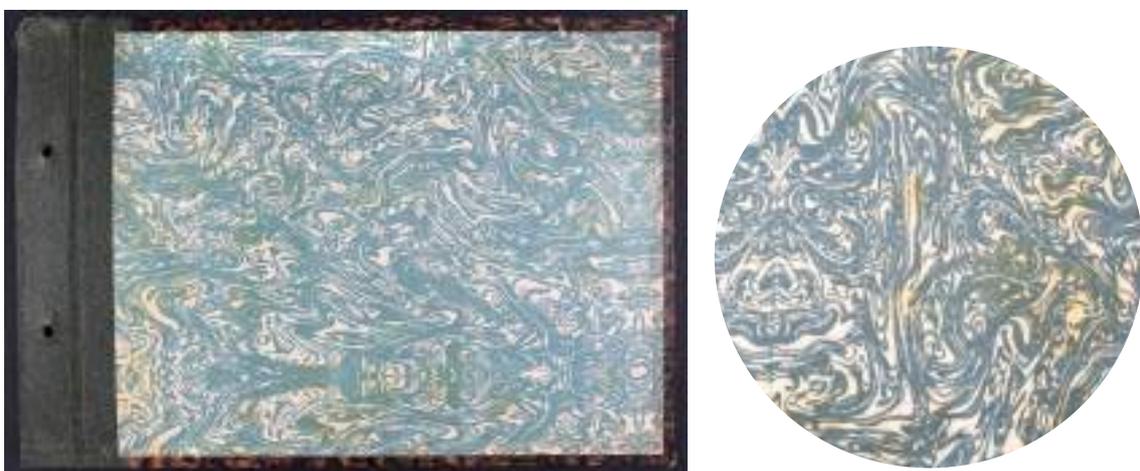
En el interior de las dos cubiertas, encontramos otro tipo de papel decorativo con un diseño de aguas con tonos verdosos. Al examinarlo, detectamos manchas amarillentas repartidas en toda la superficie, creadas por presencia de humedad, que provoca la migración de componentes como el adhesivo, junto con la suciedad que pudiera encontrarse en la capa superficial. Estas pigmentaciones amarillas se encuentran tanto en el papel pintado interior de la portada como en la cubierta posterior (*Fig. 19*).

Fig. 19. Reverso de la portada del álbum, papel pintado con manchas amarillentas.

Fig. 33 y 34. Proceso de limpieza en seco con espuma vulcanizada y goma rallada en el papel pintado del reverso de la portada del álbum.

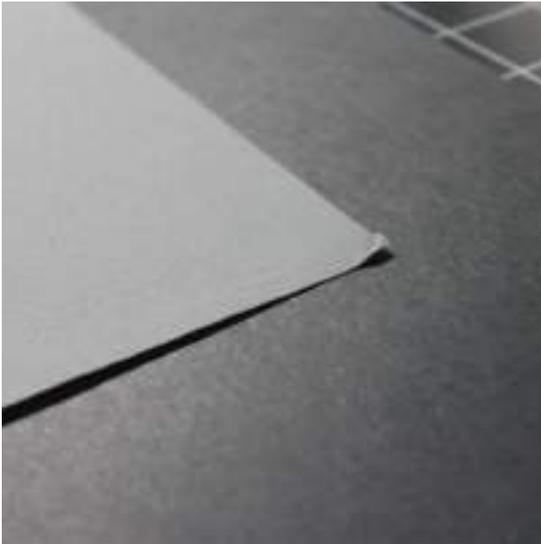
Fig. 20. Esquina de una de las páginas con un pliegue.

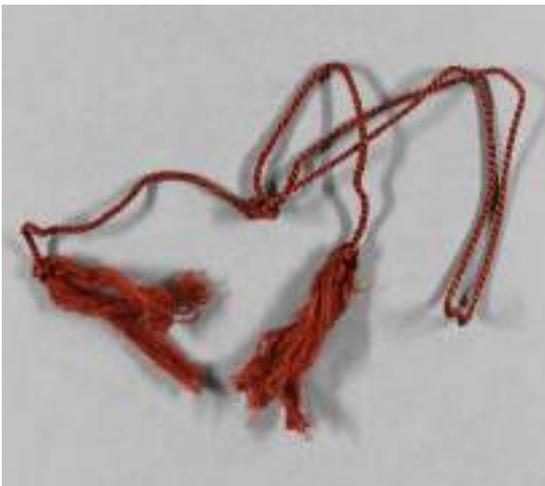
Fig. 21. Cordón que aíuna el conjunto del álbum, con las terminaciones desfibradas.

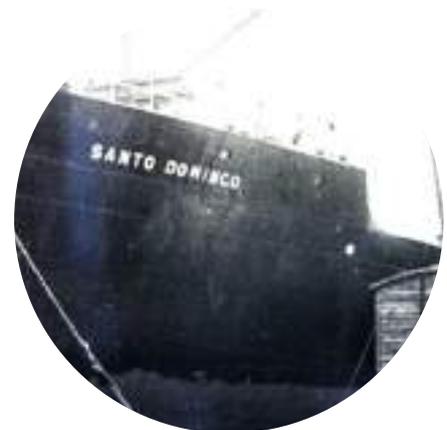
El álbum fotográfico contiene diecisiete fotografías, las cuales no muestran degradaciones significativas, aunque se observan algunas alteraciones. Conservan una legibilidad adecuada, pero al examinarlas bajo diferentes condiciones de iluminación, se hacen visibles algunas patologías. La más evidente es la presencia de suciedad superficial en la emulsión, en forma de pequeñas partículas, algunas de las cuales son fibras provenientes de las páginas del álbum (Fig.22).

Fig. 22. Detalle de partículas de suciedad sobre las fotografías.

Fig. 31. Proceso de limpieza en el anverso de las fotografías con pera de aire.

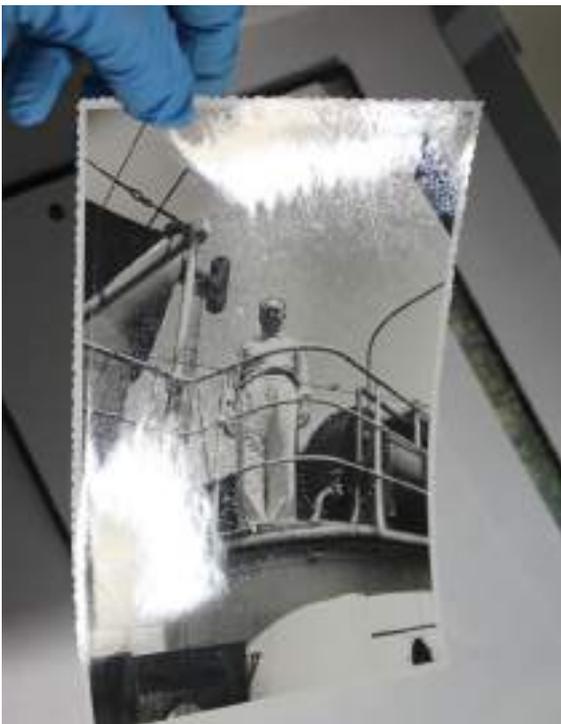
Fig. 23. Degradaciones en la capa de esmaltado de una de las fotografías.

Con ayuda de una iluminación rasante, podemos observar degradaciones presentes en la capa de esmaltado de las fotografías. Esta capa de acabado brillante evidencia múltiples abrasiones, arañazos, producidas por el roce con otros elementos y una incorrecta manipulación, además de pequeñas hendiduras producidas por objetos punzantes mediante presión. También apreciamos cambios de brillo presente en toda la superficie de la capa satinada a modo de puntos irregulares (Fig.23). Esto puede deberse al propio envejecimiento y desgaste de los materiales de la composición del esmaltado.

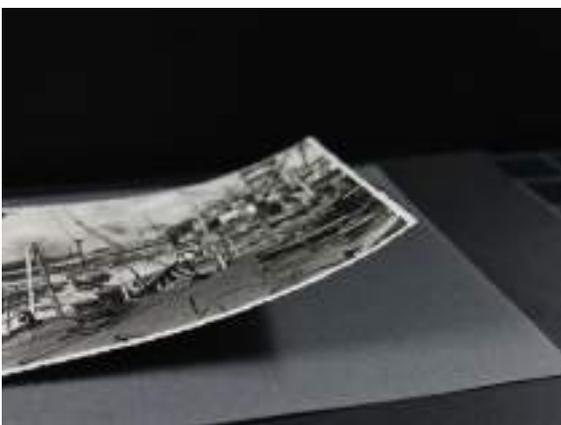
Fig. 24. Curvatura de una fotografía debido a la tensión del adhesivo.

Todas las fotografías de la colección presentan una deformación cóncava. Esto es debido al sistema de unión de las imágenes a las páginas del álbum, el cual como se ha mencionado anteriormente solo se encuentran adheridas por su borde izquierdo. Esto genera una tensión en solo uno de sus laterales, permitiendo que al contraer o expandir la emulsión sensible a la humedad, deforme el soporte de papel (Fig.24). Dentro del conjunto se encuentran tres fotografías sueltas, debido al envejecimiento propio del adhesivo el cual deja de tener su poder de adhesión. En ellas podemos observar las degradaciones que ha producido en el reverso de las fotografías. Concreciones de adhesivo oxidado y manchas amarillentas en el soporte de papel blanco.
