**Proceso de conservación y restauración del
ostensorio de plata BDV: 001027.00 del
*Museu Episcopal de Vic***

Los desafíos en la intervención de orfebrería religiosa de
plata

Trabajo de Fin de Grado

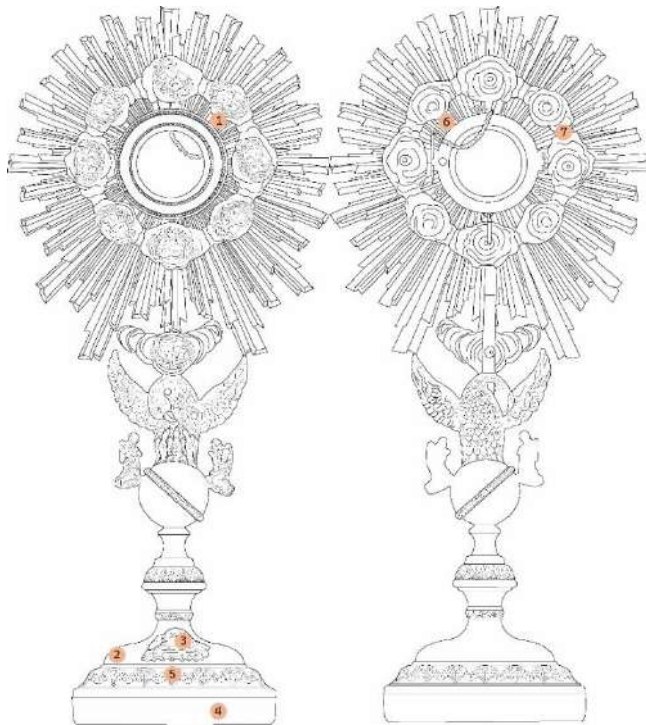
Figura 34 y 35. Ilustraciones de la ubicación del análisis de conductividad. (Realizado por Marta Gómez Sanabria)

Conductividad (μS)
1	420 μS
2	221 μS
3	220 μS
4	210 μS
5	250 μS
6	240 μS
7	210 μS

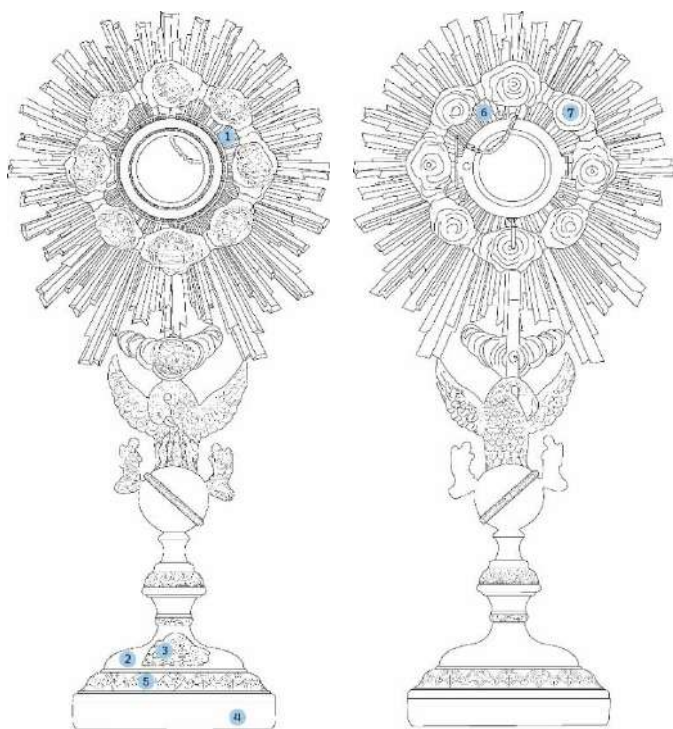
Figura 37 y 38. Ilustraciones de la ubicación del análisis del pH. (Realizado por Marta Gómez Sanabria)

pH
1	6 pH
2	6.2 pH
3	6.5 pH
4	6.8 pH
5	6.6 pH
6	5.9 pH
7	6.4 pH

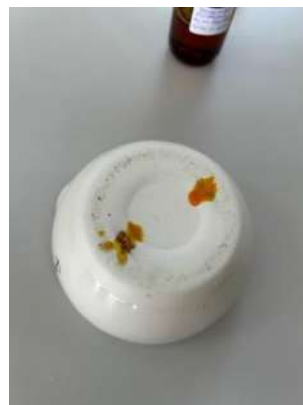
Resultado: negativo, la muestra dio un color azulado.

Figura 40. Fotografía del resultado de la muestra patrón (izquierda) y la muestra extraída de la pieza (derecha). (Fotografía: Marta Gómez Sanabria)

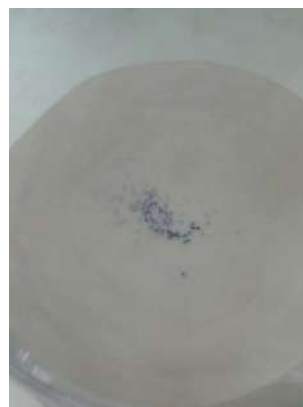
Resultado: positivo, reaccionó dando lugar al azul.

Figura 41. Fotografía del resultado del análisis de la presencia de cobre en la muestra donde se observa la coloración azul. (Fotografía: Marta Gómez Sanabria)

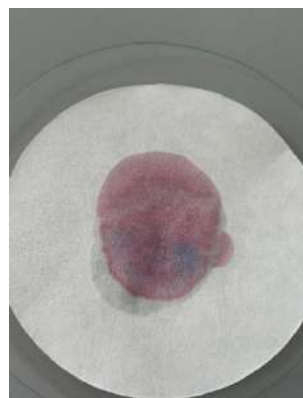
Resultado: positivo, la muestra reaccionó dando un color morado/azulado.

Figura 42. Fotografía del resultado del análisis de la presencia de zinc en la muestra, donde se observa la coloración morada/azul (Fotografía: Marta Gómez Sanabria)

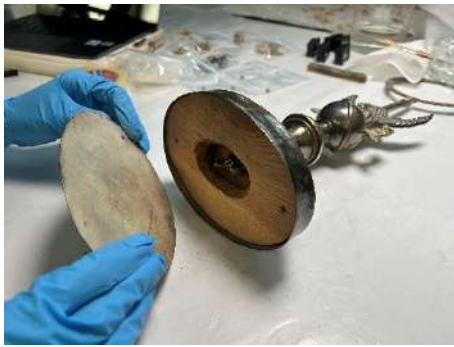
Figura 43. Desmontaje de la base.
(Fotografía: Eva Pages Ruiz)

Se han desmontados todas las partes para poder realizar una limpieza correcta y completa. Este proceso se ha llevado a cabo gracias a la facilidad de desmontaje de las partes. Ha ayudado a entender cómo se ha fabricado el ostensorio y qué materiales la componen (alma de hierro y madera, y aleaciones).

Se ha realizado con la ayuda de herramientas protegidas con cinta adhesiva de papel para que ambos metales no contactasen y no se causaran daños mecánicos. Cada pieza ha sido numerada y guardada individualmente en bolsas de polietileno con cierre hermético.

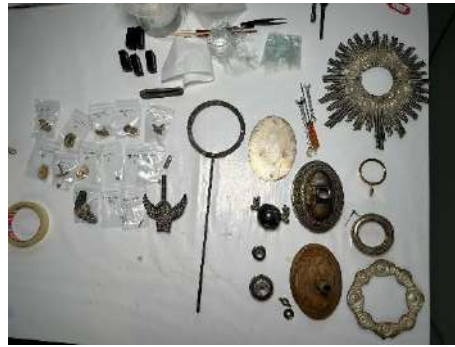
Figura 44. La pieza una vez desmontada.
(Fotografía: Marta Gómez Sanabria)

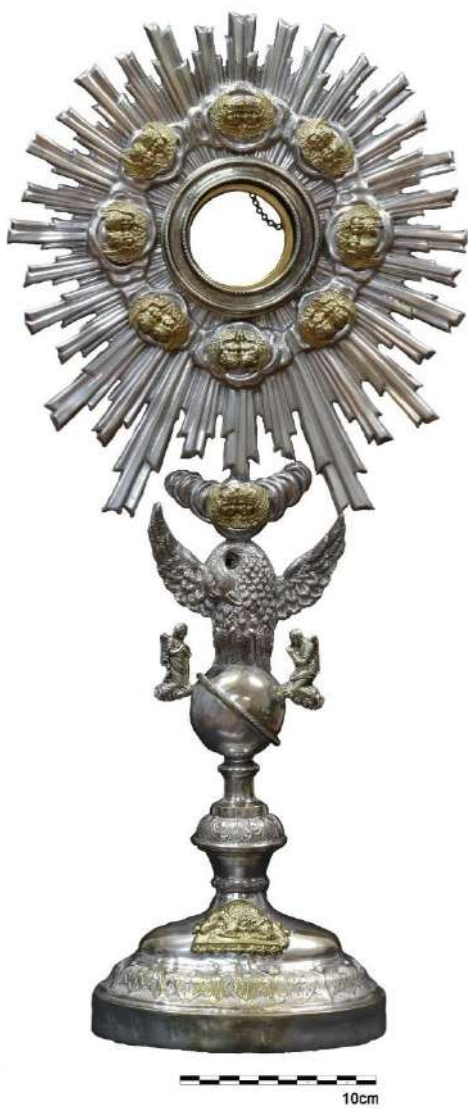
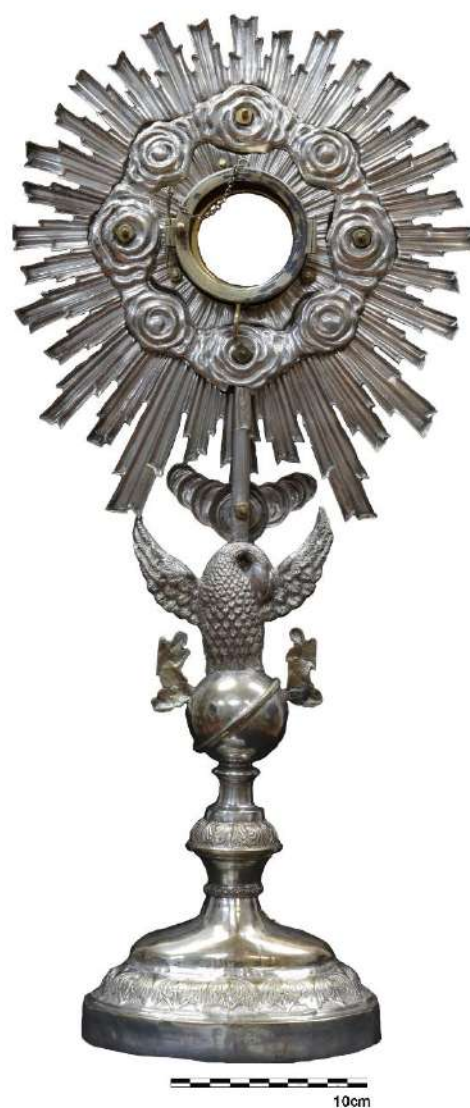
Figura 61. Fotografía final anverso. (Fotografía: Marta Gómez Sanabria)

Figura 62. Fotografía final reverso. (Fotografía: Marta Gómez Sanabria)

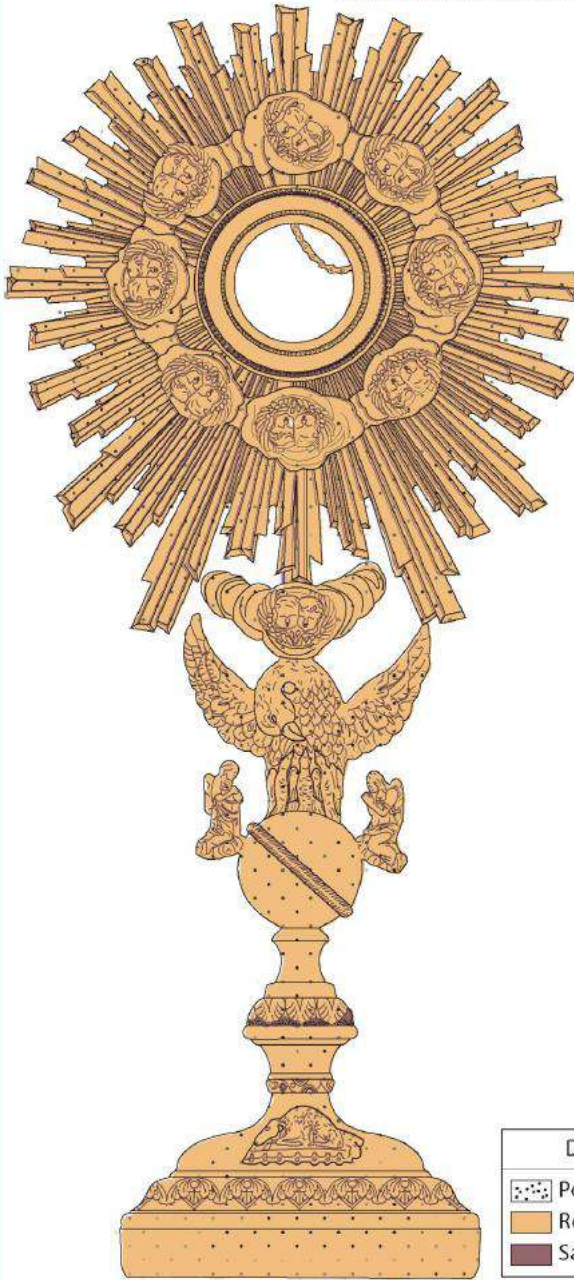
CARTOGRAFÍA DEPÓSITOS SUPERFICIALES

Sales blanquecinas

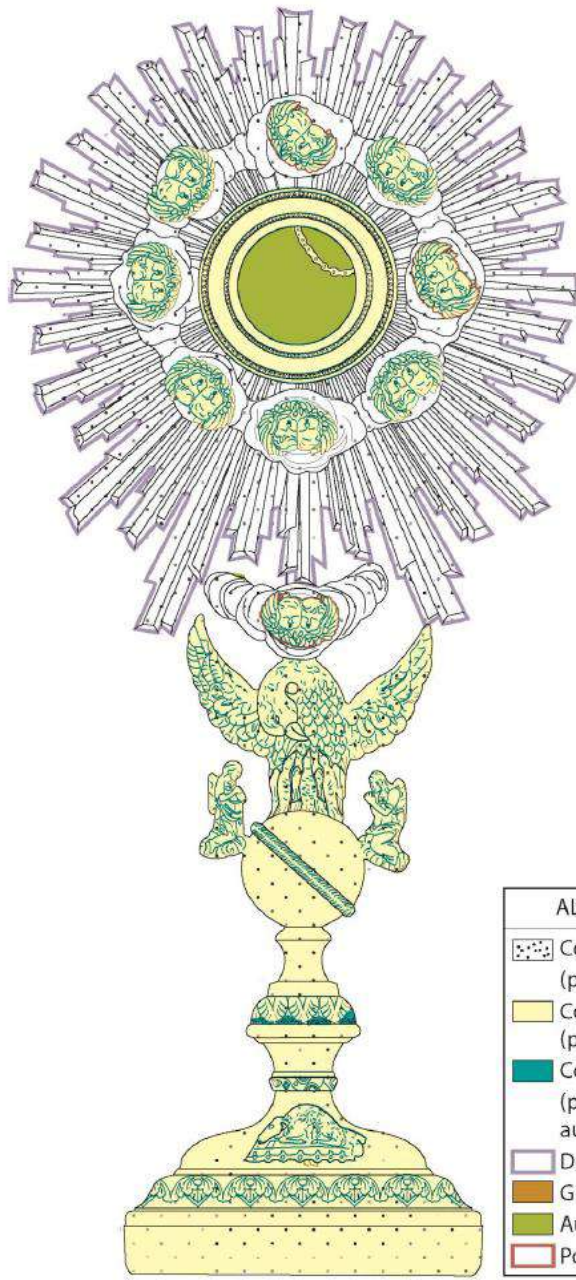
ALTERACIONES DEL SOPORTE

-   Corrosión - sulfuro de plata (posiblemente argentita)
-   Corrosión - óxidos de cobre (posiblemente cuprita)
-   Corrosión - carbonatos de cobre (posiblemente calconatronita, auricalcita o rosasita)
-   Deformación del soporte
-   Grietas
-   Ausencia de soporte
-   Posición incorrecta

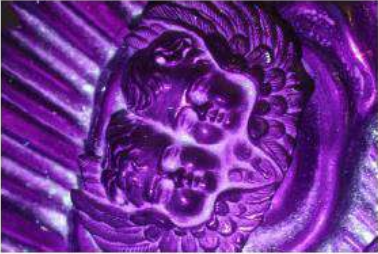
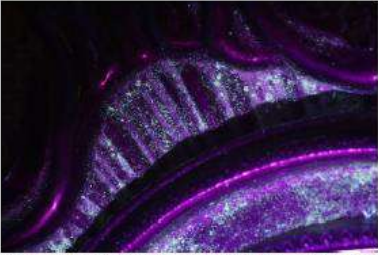
<p>Fig. 15, 16 y 17: fotografías con luz ultravioleta donde se observa la reacción de fluorescencia en los depósitos del limpiapiatas. Autora: Marta Gómez Sanabria</p>	<p>Tras exponer la pieza a la luz ultravioleta, se ha observado que la zonas donde se conservan depósitos de limpiapiatas han reaccionado dando una fluorescencia de color azul-verdoso pastel.</p>

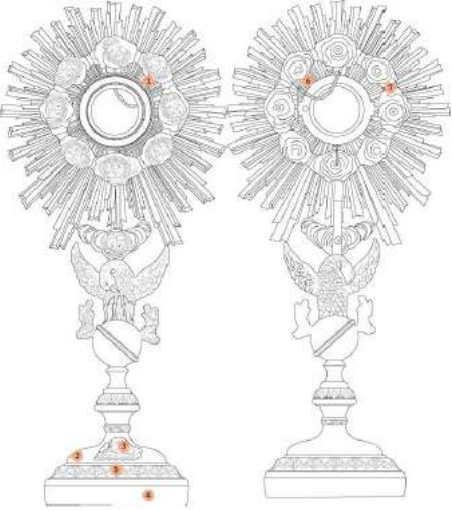
Conductividad (µS)	1	420 µS	2	221 µS	3	220 µS	4	210 µS	5	250 µS	6	240 µS	7	210 µS
			Conductividad (µS)															
		1	420 µS															
		2	221 µS															
		3	220 µS															
		4	210 µS															
		5	250 µS															
		6	240 µS															
7	210 µS																	
<p>En conclusión, se observa que en todas las zonas donde se ha analizado la conductividad los resultados son muy similares. Asimismo, se encuentran dentro del margen común de conductividad de la plata.</p>

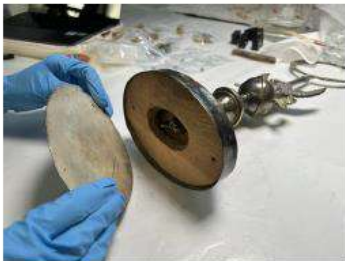
<p>Fig. 20: desmontaje de la base. Autora: Eva Pages Ruiz.</p> <p>3. Limpieza acuosa controlada de los depósitos más adheridos Se realizó una limpieza acuosa controlada con un buffer de fosfato sódico con ácido cítrico (quelante) para eliminar los depósitos más adheridos; principalmente los del limpia platos.</p>	<p>3. Buffer fosfato sódico + citrato</p> <ul style="list-style-type: none"> - 0,1% ácido metafosfórico - 0,6% ácido cítrico - NaOH hasta pH 8.2 - 4960 µS <p>Agua desionizada</p>

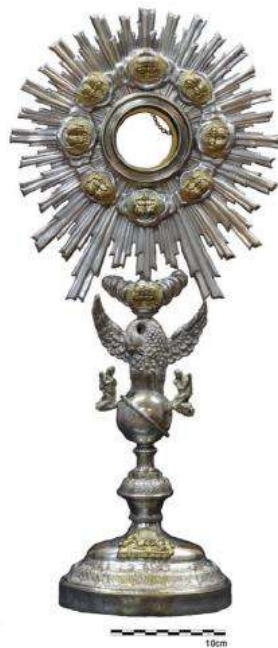
Fig. 36: Fotografía final anverso.
Autora: Marta Gómez Sanabria.

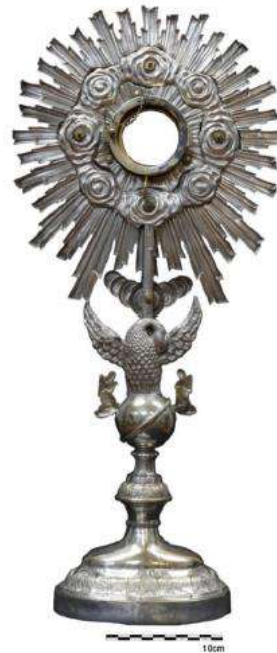
Fig. 37: Fotografía final reverso.
Autora: Marta Gómez Sanabria.
