TRABAJO FINAL DE MÁSTER

Estudio y restauración de álbum fotográfico del siglo XX, perteneciente al fondo del *Museu Marítim de Barcelona*.

Máster en Conservación y Restauración
de Patrimonio Fotográfico

Escola Superior de Conservació i Restauració
de Béns Culturals de Catalunya

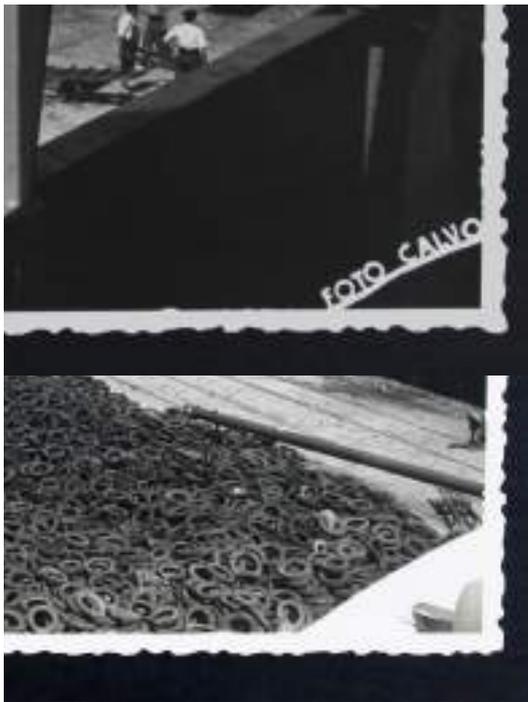
Fig. 9. Comparativa de una de las firmas presentes en las copias y en la parte inferior la que presenta anomalias.

Todas ellas presentan un enmarcado blanco que resalta el corte irregular de sus bordes, comúnmente llamado corte rustico, este acabado lo encontramos muy a menudo durante la posguerra. En este enmarcado encontramos la firma del autor también en blanco en la esquina inferior derecha, donde se puede leer *FOTO CALVO*. En todas las copias tiene la misma apariencia, por lo que se trata de una plantilla, la cual estaría posiblemente adherida al marginador que hiciera usar para crear el marco blanco. Tan solo en una de las fotografías encontramos un error, donde debería leerse la firma encontramos una marca blanca (Fig.9).

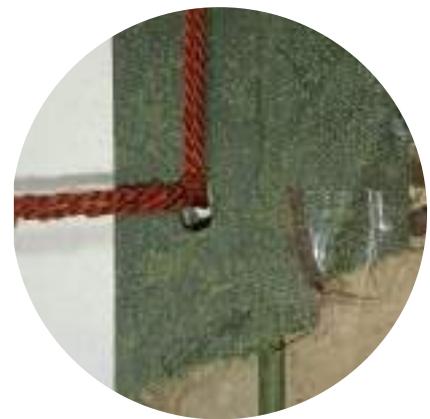
Fig. 25. Detalle del nudo de unión de la encuadernación.

Tras haber realizado la documentación fotográfica, la intervención se inicia con el desmontaje del conjunto, procediendo a eliminar el nudo simple del cordón que une todas las partes del álbum (*Fig.25*). Es crucial mantener el orden de las fotografías durante este proceso. Una vez retirado el sistema de unión de la encuadernación, las fotografías corren el riesgo de sufrir abrasiones, debido a la fricción de las páginas sueltas. A raíz de haber retirado el sistema de unión, al analizar los elementos desvinculados, se han podido evidenciar los restos de papel de interfoliado en el margen interior.

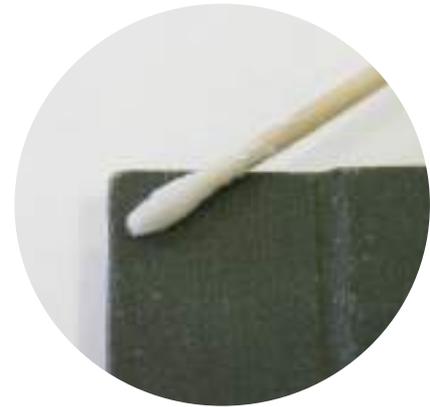
Estas pruebas previas comenzaron evaluando la sensibilidad de los materiales en contacto directo con humedad y la aplicación de calor puntual. Partimos por los materiales más externos del conjunto, es decir, aquellos materiales que conforman las cubiertas. La prueba de humedad consistió en la aplicación de agua destilada con un hisopo, eliminando el exceso de humedad con un papel secante. Se aplicó con presión leve sobre la cinta textil de refuerzo de la portada, observando que las fibras se relajan pero no se elimina la pigmentación verde (*Fig.26*). A continuación se aplicó un aumento de temperatura controlada, con una micro-espátula, interponiendo un estrato de Reemay (poliéster no tejido) entre esta y la superficie. Gracias al calor ejercido las fibras vuelven a su torsión natural y se observó que se reactivaba levemente el adhesivo del encuadernado.

Fig. 26. Prueba de humedad sobre la tela de la portada del álbum.

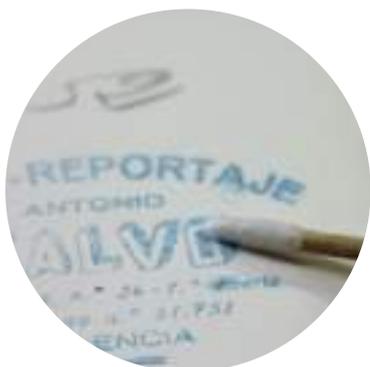
Se realizó el mismo procedimiento con un hisopo levemente humedecido sobre el reverso de una de las fotografías. Esta fue llevada a cabo en dos partes distintas de la superficie, la primera sobre el sello de la firma del fotógrafo, realizada con tinta azul (*Fig.27*). Al aplicar la humedad y una leve fricción, sobre una pequeña parte del cuño, observamos que la tinta no se retira. Por lo que concluimos que se trata de un pigmento con base de solventes más apolares que el agua destilada, seguramente con base de aceite. También se realizó el análisis sobre el borde izquierdo, donde se encuentran concreciones de adhesivo y fibras pertenecientes a las páginas de cartulina (*Fig.28*). En esta ocasión observamos como el adhesivo vuelve a reblandecerse, junto a las fibras grises, llegando a poder retirarse sin afectar al soporte de papel de la fotografía.

Fig. 27. Prueba de humedad sobre la tinta del cuño de Antonio Calvo.

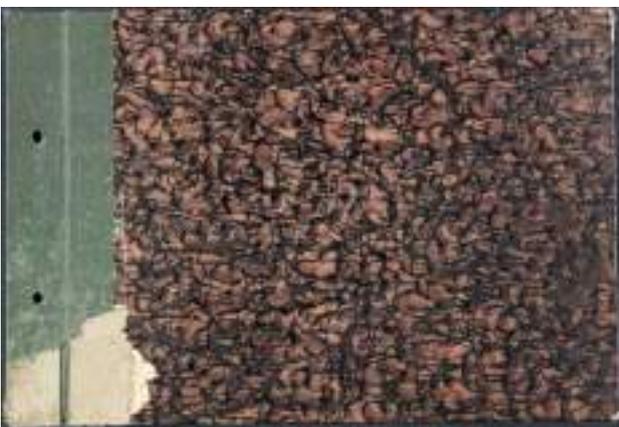
CUBIERTA DELANTERA (anverso)

Estado original

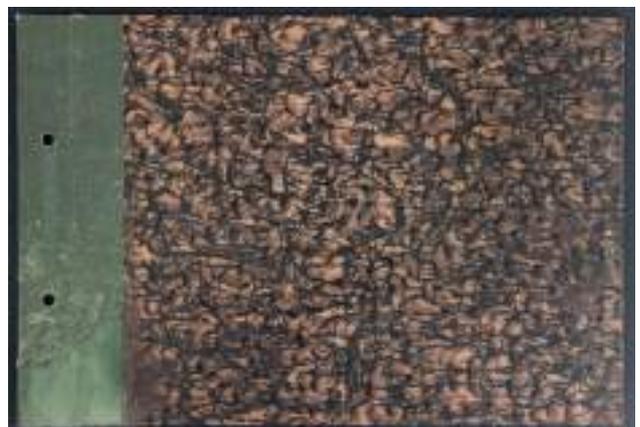
Tras intervención

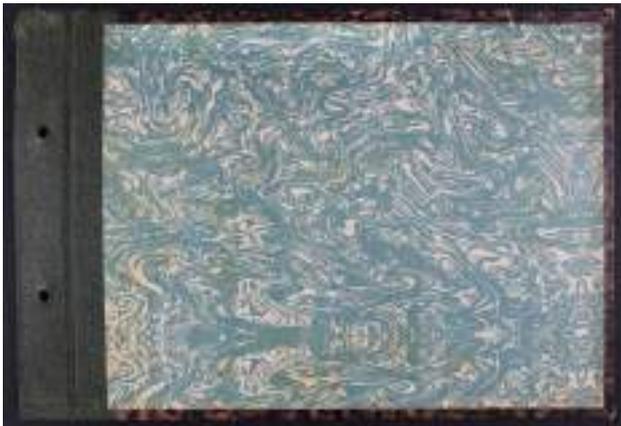
CUBIERTA DELANTERA (reverso)

Estado original

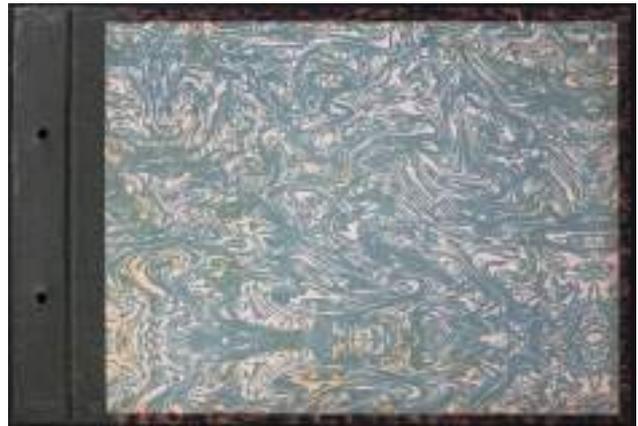
Tras intervención

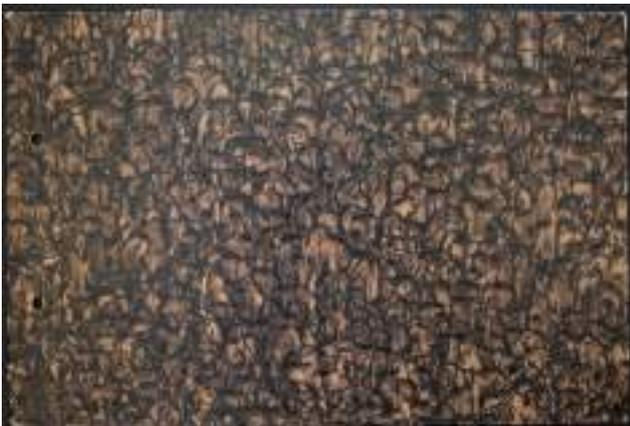
CUBIERTA TRASERA (anverso)

Estado original

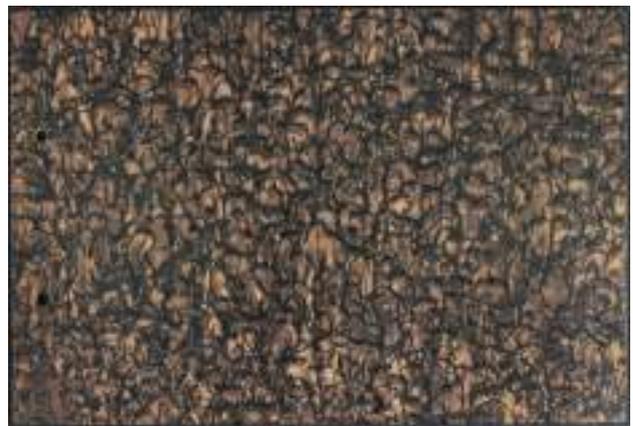
Tras intervención

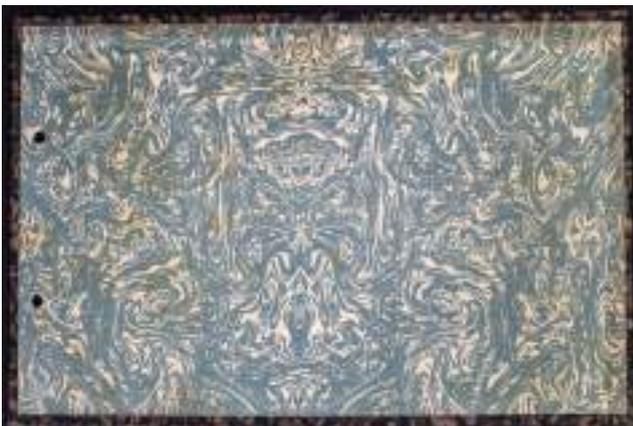
CUBIERTA TRASERA (reverso)

Estado original

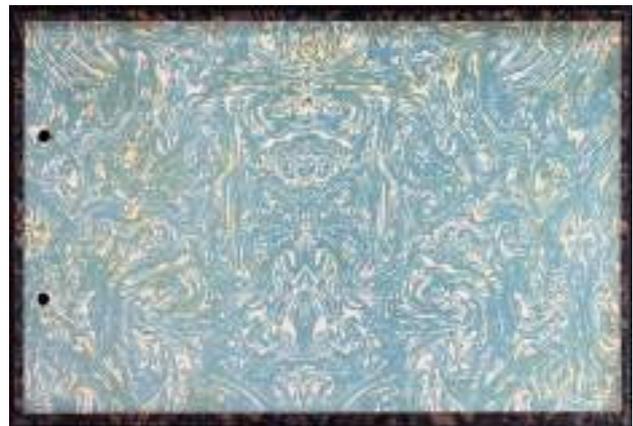
Tras intervención

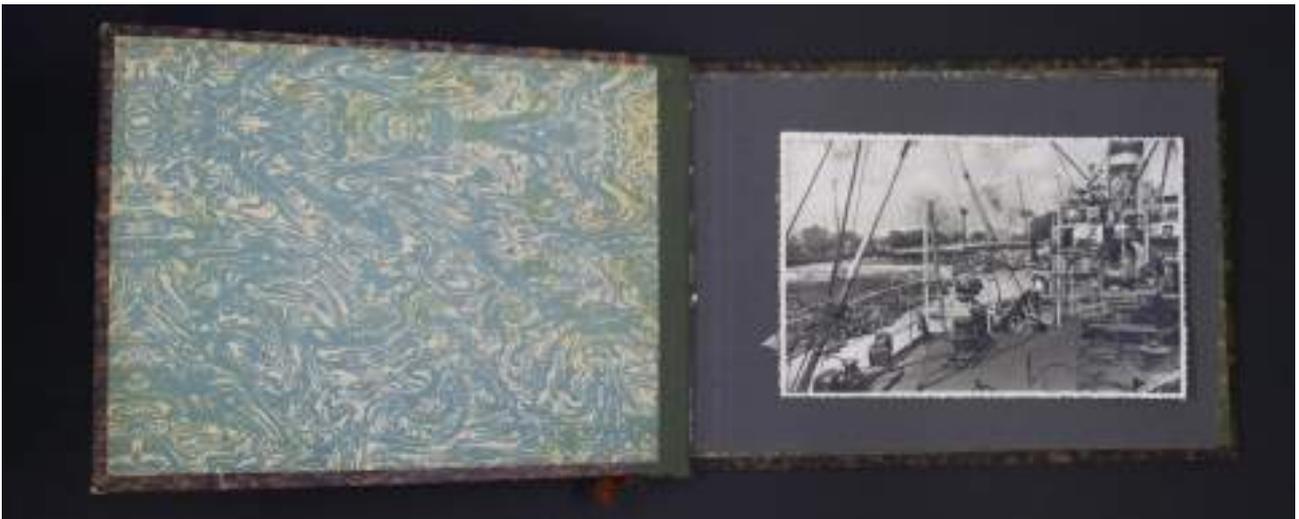
Álbum abierto antes de la intervención

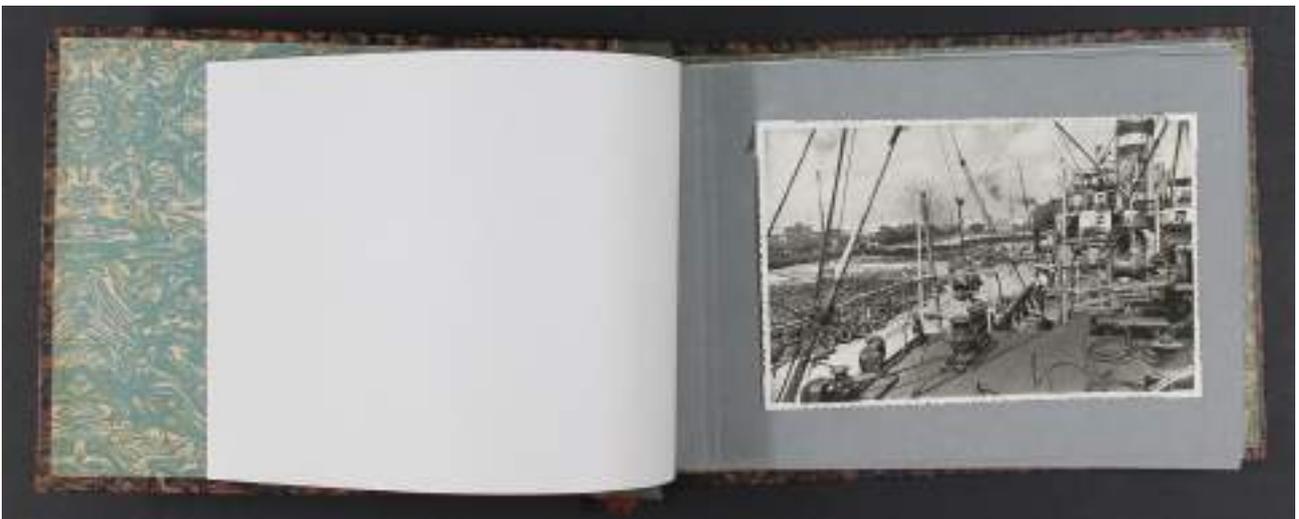
Álbum abierto tras de la intervención
